**ASSEMBLÉE GÉNÉRALE
DE L'ABVL**

27 AVRIL 2024

**RESTAURATION DES
ROUES À AUBES
CENTENAIRES DES
BATEAUX BELLE
EPOQUE**

**Irwin Gafner
Directeur technique**

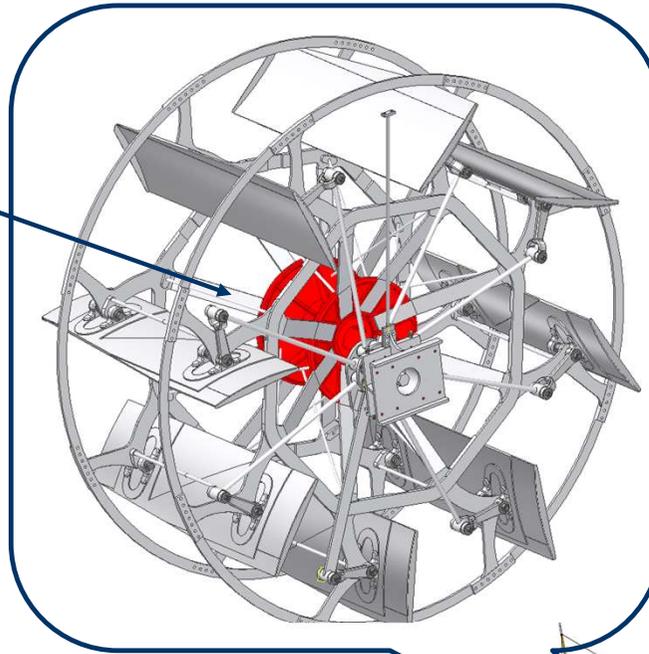
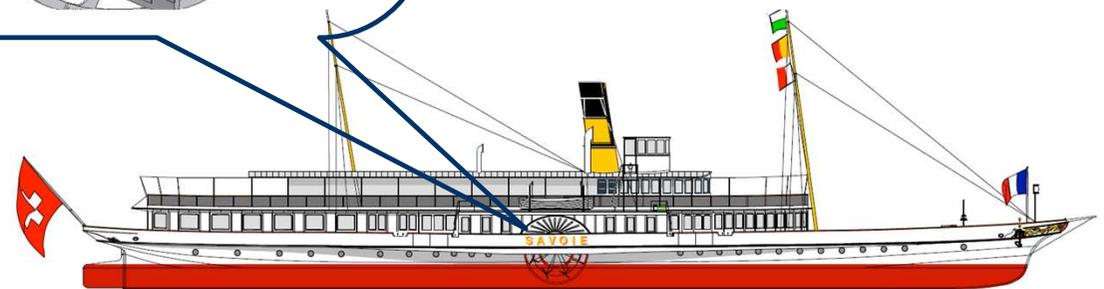
1) Moyeu

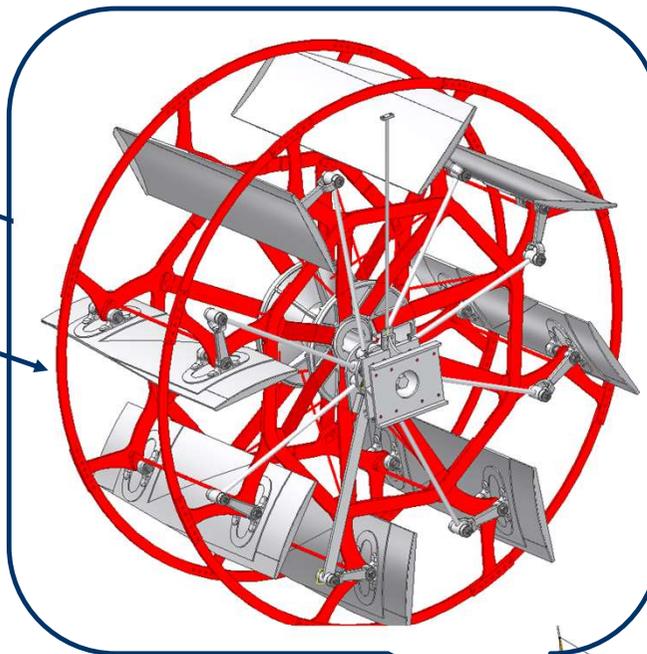
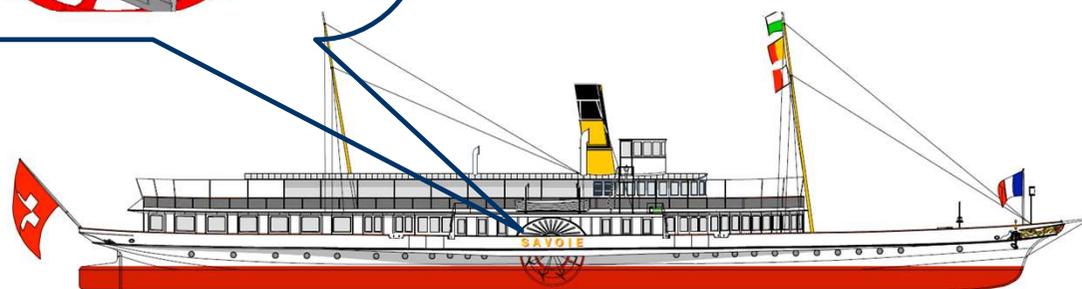
2) Cerclage

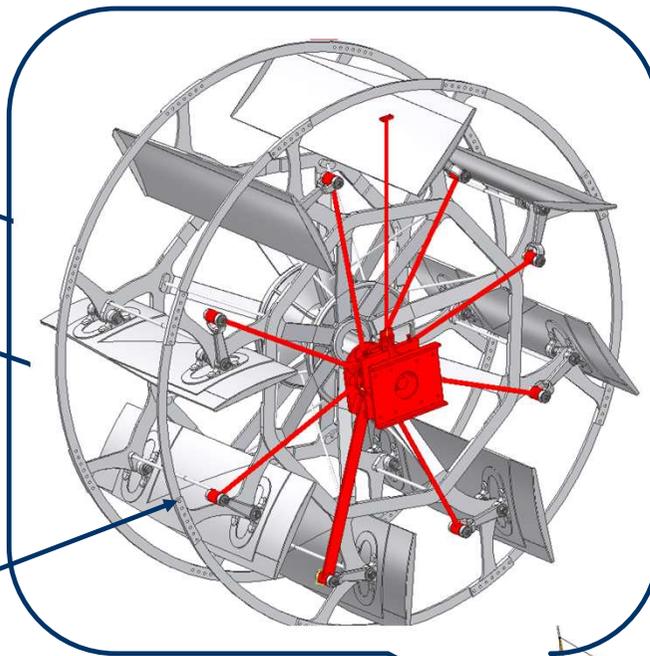
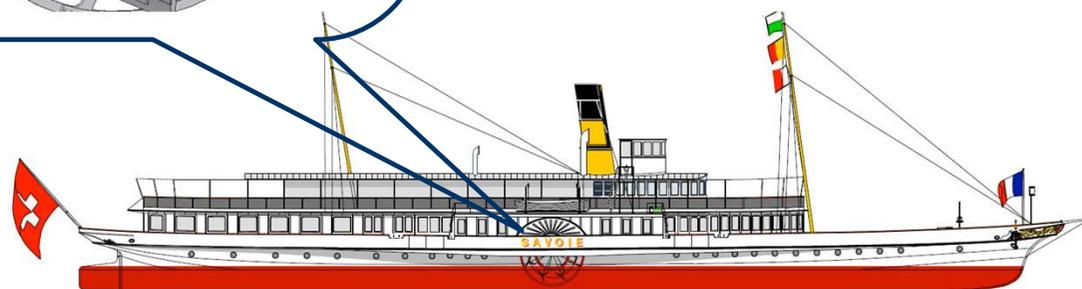
3) Excentrique

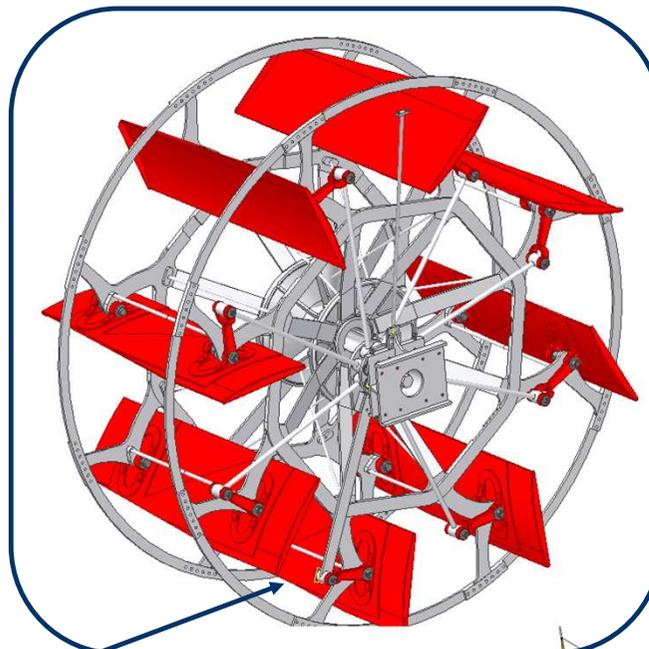
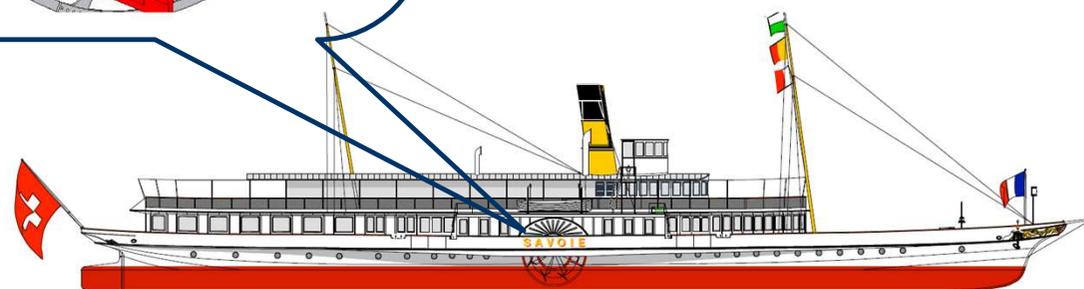
4) Aubes (8x)

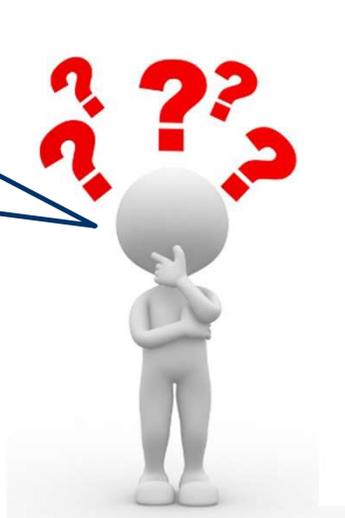
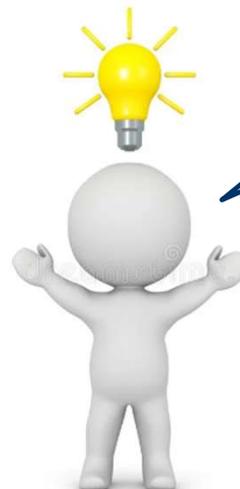
- En moyenne, les roues à aubes des bateaux Belle Epoque ont parcouru

23 km/h
44 tr/min
10 heures / jour
5 mois / an
Age moyen: 100 ans

400 millions
de tours de roue

Soit 12 fois la distance
Terre-Lune

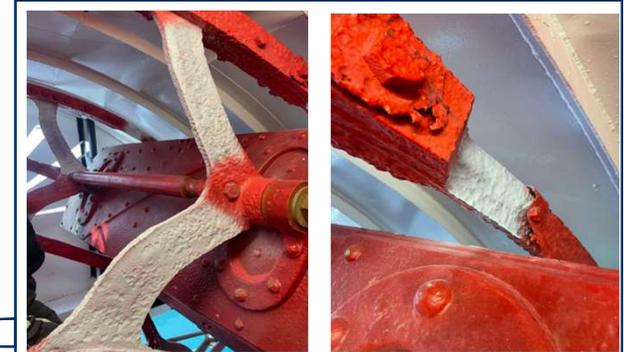
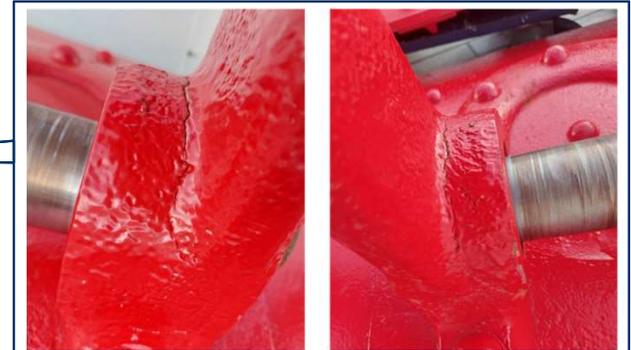
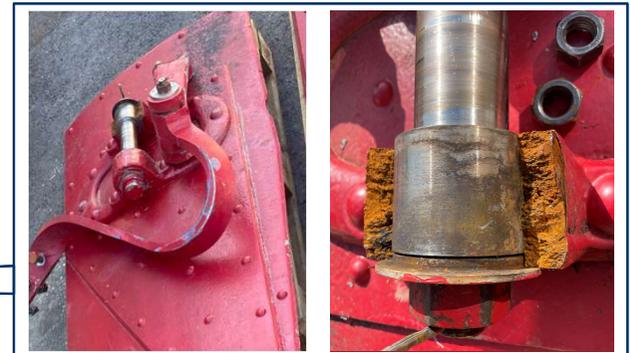
- SIMPLON, novembre 2022
Rupture de rayon de roue BB N°2
- RHÔNE, 17 mars 2023
Fissuration des bras d'orientation ou des aubes BB N°2 et 3
- SUISSE, 1 juillet 2023
Rupture du cerclage intérieur de la roue TB
- ITALIE, juin 2023
Fissuration de la fourche du support de l'aube BB N°4
- VEVEY, 23 juin 2023
Rupture du bras d'orientation de l'aube BB N°1

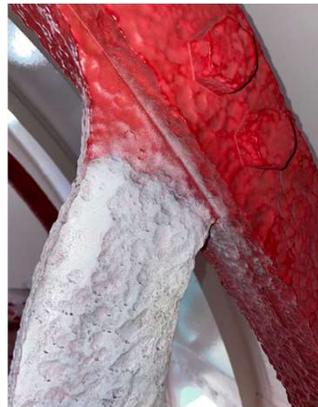
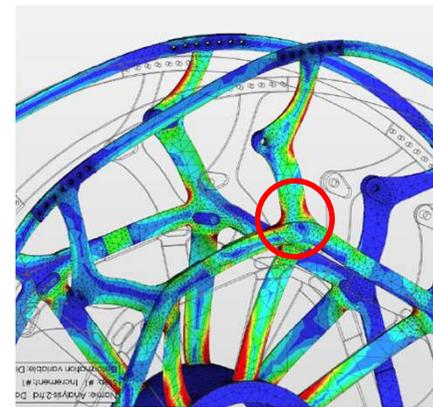
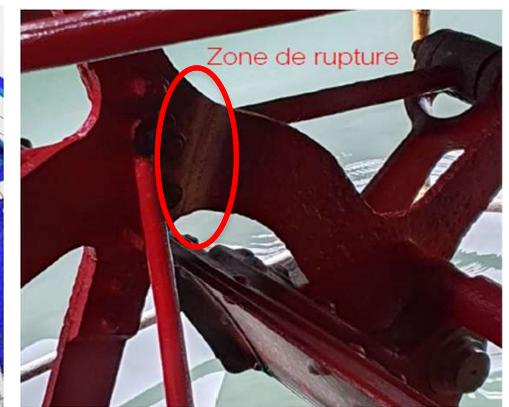
1. RUPTURE DES CERCLAGES (SIMPLON, SUISSE)

- Cause : Corrosion de certaines parties du cerclage

- Perte de matière ($\approx -34\%$)
- Rupture dans les zones les plus sollicitées

- Immobilisation d'une partie de la roue dans l'eau (stagnation de la roue dans l'eau)
- Absence d'anode de protection sur la coque / roues jusqu'aux années 2000

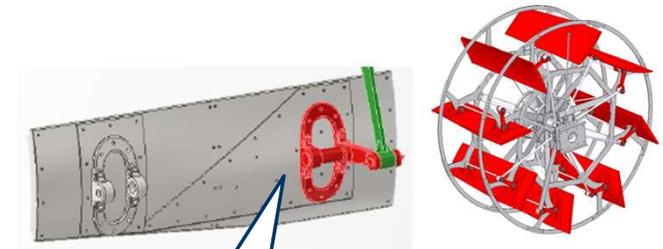
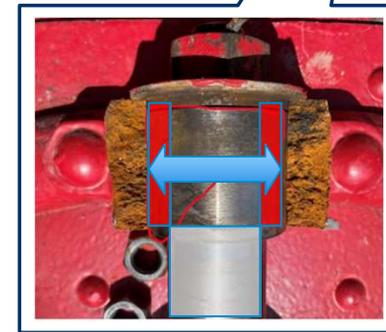
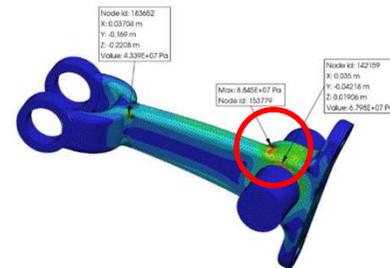
2. RUPTURE DES SUPPORTS DES AUBES (VEVEY)

- Cause : Modification de la conception d'origine (ajout de douilles par frettage)
- Conséquences
 - Perte de section (usinage pour insertion de douilles)
 - Augmentation de la contrainte maximale de + 17%
 - Rupture dans les zones les plus sollicitées
- Raison
 - Modification suite à la réparation nécessaire des œillets (corrosion + état de surface, 2010)

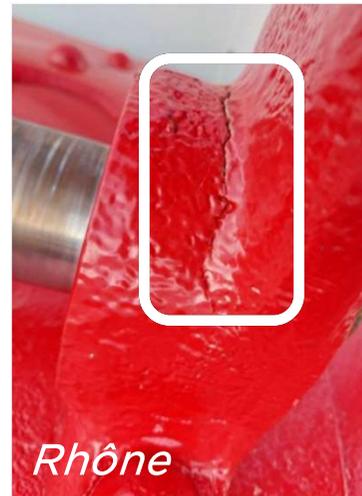
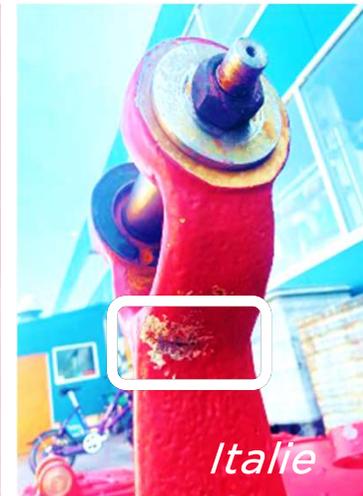
3. FISSURES DES AUBES (TOUS LES BATEAUX)

- Cause : Fatigue mécanique + contraintes cycliques alternées
- Conséquences
 - Fissurations sur plusieurs zones de concentration de contraintes
- Raisons
 - Très grand nombre de cycles d'utilisation et durée de vie
⇒ environ 400 millions de cycle et > 100 ans

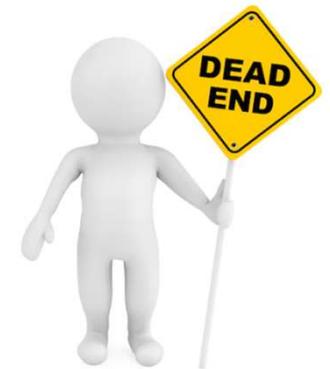
3. FISSURES DES AUBES (TOUS LES BATEAUX): EXEMPLE DE CONTRAINTES

X 400'000'000

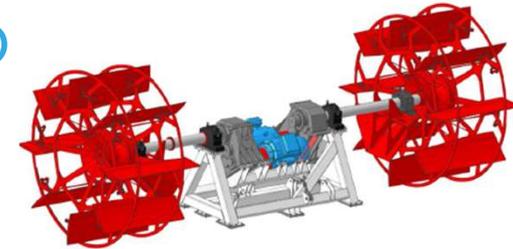
4. SOLLICITATION DES AUBES (PROPULSIONS ÉLECTRIQUES VV-IT)

- Modification du système de propulsion

Machine à vapeur (1907-08) ⇒ Moteur Diesel (1955-58) ⇒ 100% Electrique (2013-16)

- Augmentation des couples maximaux aux arbres
- Augmentation des sollicitations dynamiques

Rhône (vapeur)	VV / IT (électrique)	Augmentation
	Couple max / min aux pales [kNm]		[%]
Accélération	74 / 31	82 / 32	4 - 11
Vitesse de croisière	55 / 30	60 / 38	9 - 26

- Conception d'origine pas prévu pour un système de propulsion à moteur électrique
⇒ Couple élevé et haute réactivité (dynamique)

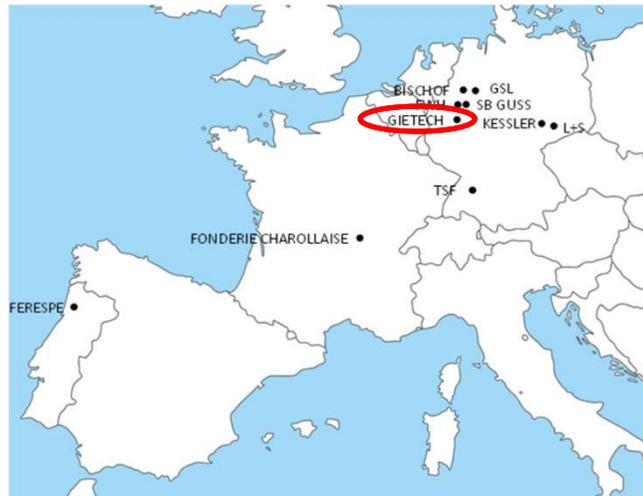
2) Recherche de fournisseurs (10 offres en Europe)

3) Réalisation des moules des supports d'origine
